## Käyttösavunsa menettäneen S.P.E linukan korjaus by OH1KT

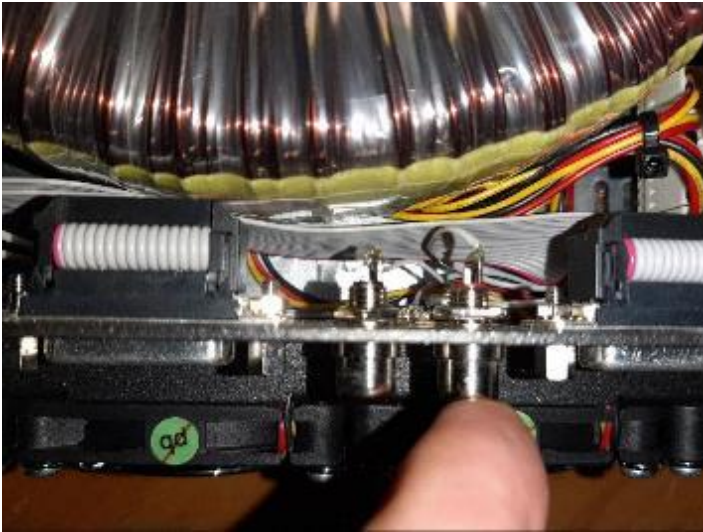
tutkittua linukan oman virhetilanteesta kertovan näkymän. Vahvistimen loki oli täynnä kahta eri ilmoitusta, useimmat ilmoitukset kertoivat laitteen menneen suojattuun tilaan ja varoituksia liian suuresta SWR suhteesta. Seuraavaksi oli aikomuksena laittaa vahvistin kiinni rigiin ja yhdistää antenniin. Siinä vaiheessa, kun kytin antennia ja ALC:n sekä releen ohjauskaapelia, huomasin, että takapaneelissa sijaitsevat RCA-phono runkoliittimet olivat kiertyneet lähes irti.

Eipä muuta kuin linukka takaisin työpöydälle ja ylösalaisin koko paketti. Alakannen avaamisen jälkeen noihin puoli irtonaisiin liittimiin pääsi hyvin käsiksi. Liittimet oli yhdistetty vielä erillisillä ohuilla johtimilla runkoon, mutta juotoskorvakkeet, johon ne oli juotettu, olivat varsinaisia räkäjuotoksia. Käynti työkalulaatikossa ja kolvi esiin. Ensiksi irrotin joutoskorvakkeissa olevat johtimet irti ja sen jälkeen kokonaan uudet korvakkeet tilalle. En tiedä mistä metallista alkuperäiset korvakkeet oli tehty, mutta tina ei tahtonut millään tarttua niihin. Tilalle asensin messinkiset korvakkeet, joihin tina tarttui varsin mukavasti ja tämän jälkeen vielä kunnon kiristys RCA-liittimille ja uudelleen yrittämään, mitä laite kertoo kun sen laittaa päälle.

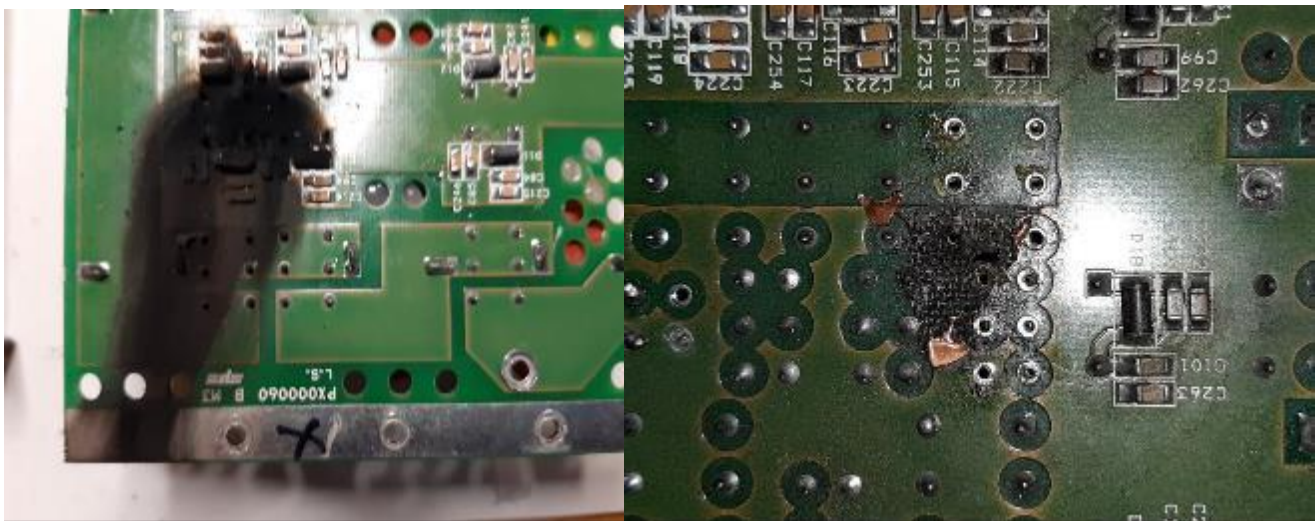
Kun vihdoinkin viimein piirilevyt olivat pöydälläni erillään, alkoi ylempään levyyn vauriot paremmin selvitä. Ensimmäinen näky, kun puolikkaat olivat pöydällä, oli mustanpuhuvat palojäljet näkyvissä kummallakin levyllä.

Tarkemmassa tarkastelussa kuitenkin huomasin, että alemman levyn pahalta näyttänyt jälki oli onneksi vain nokea ja itse piirilevy oli puhdistuksen jälkeen ihan hyvän näköinen eikä mitään pahempia palovammoja ollut. Itse releyksikön kohdalla olikin sitten aivan toinen tilanne. Palaneen kondensaattorin alla oli puhki palanut reikä ja samoin osa levyn paksuudesta oli runsaan peukalonkynnen kokoiselta alueelta hävinnyt kokonaan. Onni onnettomuudessa oli, että levy on kaksipuoleisesti kuparoitu ja levyn komponenttipuolella on osien johdotus ja alapuolella pääasiassa vain juotospisteitä sekä maadoitus tarkoitukseen tarkoitettua kuparifoliota. Vaurio näytti kuitenkin siltä, että se olisi korjattavissa.

Ensimmäisenä korjaus toimenpiteenä oli irrottaa palaneet osat levyiltä. Päätin irrottaa myös tuo palaneen kondensaattorin vieressä olevat kaksi samanlaista kerkoa ja tietysti tuon releen. Kondensaattorit sain melko helposti pois piirilevyiltä, mutta rele päätti olla sitkeästi levyllä. Kun yritti kolvilla ja vuodelta miekka ja kilpi olevalla tinaimusukalla irrotella relettä se ei oikein millään ilveellä tahtonut irrota. Olo oli kuin harakalla joka on tervatulla katolla, releen jalat olivat sitkeästi levyllä ja pikkuhiljaa hivuttamalla ja lämmittelemällä juotospisteitä rele suostui nousemaan levystä. Pitkän tovin jälkeen rele oli vihdoinkin irti ja pääsin tutkimaan missä kunnossa levy oli komponenttipuolelta. Onneksi osien väliset johdotukset olivat kohtuullisessa kunnossa, tosin tuon palaneen osan alapuolinen kuparifolio oli irronnut levystä, mutta kuitenkin vielä pelastettavissa.

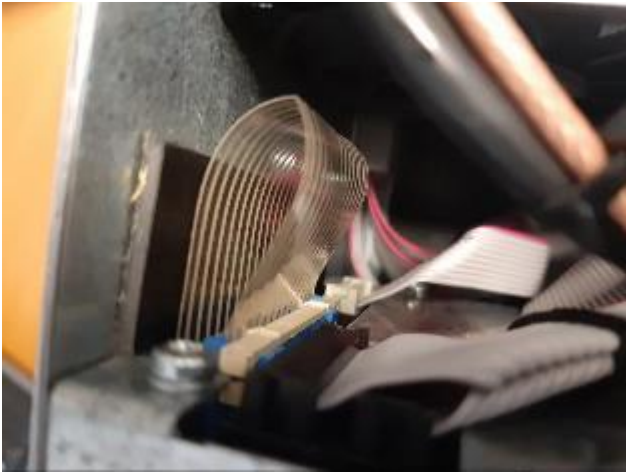
Muistelin aiemmilta foorumi käynneiltäni jääneen muistiin myös vastaava tapaus, joten jälleen tietokonetta hiplaamaan ja etsimään vastaavaa tapausta. Aikani etsittyäni alkoi tietoa olla kasassa ja epäily kohdistui vahvistimen etuseinässä olevan näppäin paneelin ja CPU yksikön väliseen filmimäiseen lattakaapeliin. Oli useampi tapaus, jossa tämä kaapeli oli aikaa myöden murtunut siten, että johdotus sen sisällä tekee hiuksen hienon hiusmurtuman. Kyseinen ongelma on alun perin peräti tyyppivika, joka johtuu siitä, että kyseinen kaapeli on varsin jyrkällä mutkalla ja makaa laitteen koteloon joka lämpenee ja jäähtyy ja vuosien saatossa haurastuttaa tuon lattakaapelin ja lopuksi murtuu. Vika voi myös ilmetä siten, että osa etuseinän näppäimistä ei toimi. Vikaa voi testata melko helposti siten, että käyttää CAT portin kautta ilmaiseksi ladattavaa PC-ohjelmaa. Jos sen avulla vahvistin herää henkiin voi olla melko varma jo missä vika piilee.

Jälleen yhteydenotto tehtaalle ja tiedustelu olisiko tuota osaa saatavissa, sillä tuon rikkoutuneen kaapelin korjaus olisi aika lailla tuuripeliä ja ei välttämättä onnistu. Onneksi tehtaalta oli saatavissa kokonaan uusi näppäimistö ja vieläpä varsin edullisesti, johon tuo kaapeli on integroitu. Itse asiassa näppäinpaneeli on vahvalla liimapohjalla varustettu läpyskä, jossa on tuo surullisen kuuluisa kaapeli. Eipä muuta kuin tilaus sisään ja jälleen odottelemaan, tilauksen hinnaksi tuli lähes viisikymppiä, josta osan hinta 12euroa ja loput DHL:n toimituskuluja. Noin puolen tunnin kuluttua sain iloisen viestin tehtaalta, he lupasivat toimittaa ilmaiseksi tuon tarvittavan osan. Aivan loistavaa PR:ää ja hamspiritiä SPE:n pojilta, ovat itsekin varsin moni hamsseja. Perun tässä samalla kaikki vähemmän mairittelevat ajatukseni kyseisen maan hamsseista, joita olen ainakin kerran mananut kiihkeän DX-peditio QSO:n melskeissä.
