## Käyttösavunsa menettäneen S.P.E linukan korjaus by OH1KT

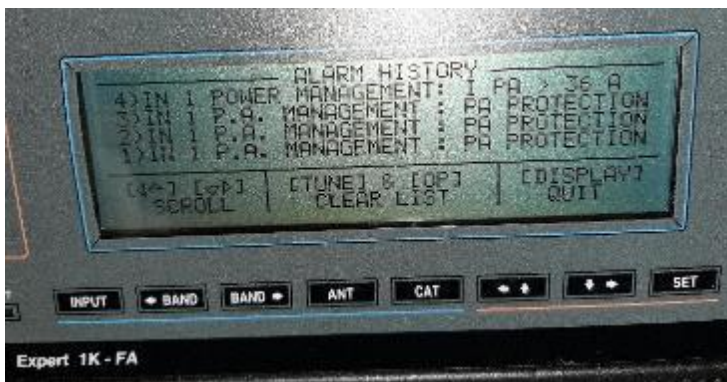
Tästä alkoikin sitten mielenkiintoinen ja opettava taival kyseisen vahvistimen sielunelämään. Aivan aluksi koko komeus työpöydälle ja rohkeasti imatran voimaa sisuksiin. Vahvistin suostuikin lähtemään käyntiin ja sain

tutkittua linukan oman virhetilanteesta kertovan näkymän. Vahvistimen loki oli täynnä kahta eri ilmoitusta, useimmat ilmoitukset kertoivat laitteen menneen suojattuun tilaan ja varoituksia liian suuresta SWR suhteesta. Seuraavaksi oli aikomuksena laittaa vahvistin kiinni rigiin ja yhdistää antenniin. Siinä vaiheessa, kun kytin antennia ja ALC:n sekä releen ohjauskaapelia, huomasin, että takapaneelissa sijaitsevat RCA-phono runkoliittimet olivat kiertyneet lähes irti.
